Welterbestätten in Finnland: die alte Holzkirche von Petäjävesi

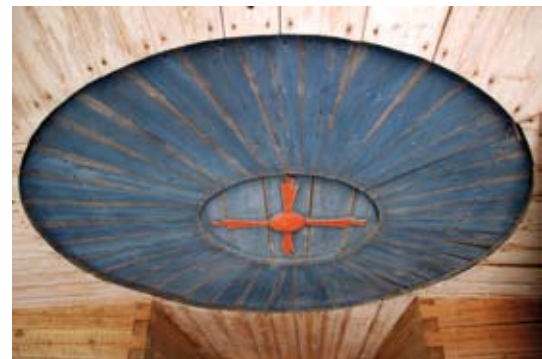
Die blaue Grundfarbe stellt den Himmel dar, das rot bemalte Kreuz in der Mitte einen Stern.

Die Kirche hat mehrere Eingänge. In einer der Türen sind verschlüsselte Texte eingraviert. Zugang zum Kirchsaal hat man durch das kreuzförmige Erdgeschoss des Glockenturms. In die Ecken wurden kleine Kammern gebaut, in einer von ihnen befindet sich der Treppenaufgang zum Glockenraum. In die Decke des Eingangsbereichs konstruierte Eerik Jaakonpoika Leppänen eine „falsche Kuppel“ mit flachen Brettern.

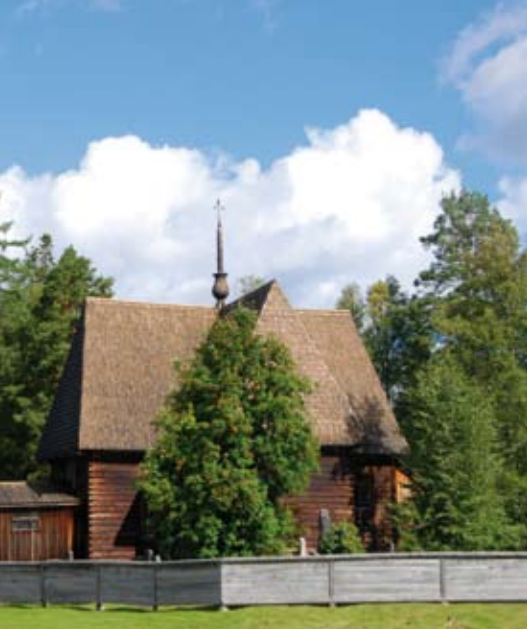
Im Inneren der Kirche werden die besonderen bautechnischen und baukünstlerischen Werte deutlich. Die Kreuzarme des Kirchsaals haben hohe Tonnengewölbe und die Kreuzmitte des Hauptschiffs zeigt das große handwerkliche Können der Erbauer. Die achteckige Kuppeldecke wurde nur von den besten Zimmerleuten gefertigt. Die Bretter des Gewölbes sind mit der Axt behauen und an den Dachstützen befestigt, die auf den Wänden aufliegen und von einer Konstruktion aus Kehlbalcken versteift werden. Die holzgetäfelten Wände blieben unbemalt,

nur die Deckplatten der Gewölbe und die Wände stützenden Kehlbalken sind mit Verzierungen versehen. Die Ornamente entsprechen den Mustern regionaler Vorlagen.

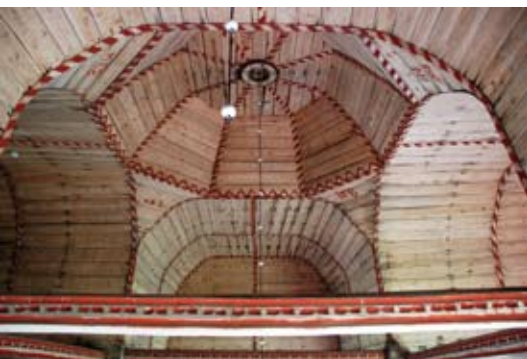
In den Ausläufern der Kuppeldecke finden sich die Initialen der Handwerker.
